HOUŽEVNATOST KOVOVÝCH MATERIÁLŮ A JEJÍ ZKOUŠENÍ

TOUGHNESS OF METTALLIC MATERIALS AND ITS TESTING

BAKALÁŘSKÁ PRÁCE
BACHELOR'S THESIS

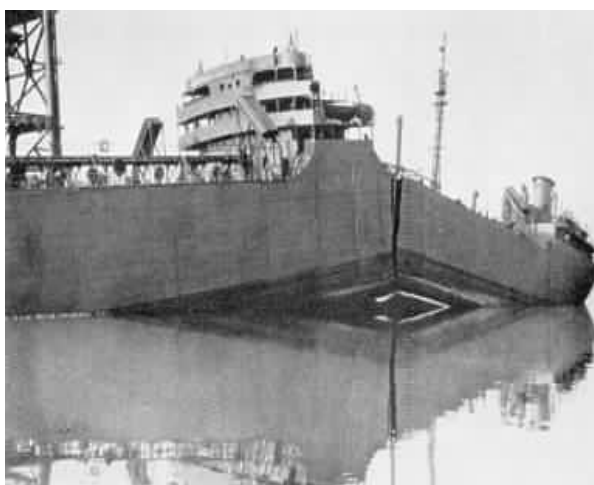
Obr. 4.1: rozlomený tanker T2 [8]

Mezi známá porušení lodí křehkým lomem patří příběh tankeru T2 Schenectady. Ten byl spuštěn na vodu 31. prosince 1942 v loděnici Kaiser na ostrově Swan u Portlandu v Oregonu. 16. ledna 1943 se vracel ze zkušební plavby zpět do montážního přístavu za chladného počasí. Tanker v poklidu zakotvil v přístavu a po chvíli se náhle bez varování příčně rozlomil (viz Obr. 4.1). Hluk z havárie byl slyšet až jednu míli daleko. Loď se přelomila v části za kapitánským můstkem, kde byla paluba příčně rozdělena, nosníky a přepážky byly odtržené. Soudržnost si zanechal pouze kýl lodí. Loď se nepotopila, protože její dvě části se opřely o dno přístavu a tedy zabránily ponoření rozlomené části. Vyšetřováním bylo zjištěno, že důvodem havárie byl vznik křehkého lomu z důvodu poklesu teploty a tím ztráty houževnatosti. V Americe bylo mezi roky 1942 až 1945 vyrobeno těchto tankerů asi 500 kusů. Jejich výroba byla rychlá, jeden tanker T2 trval asi 70 dní do prvního vyplutí. Tanker T2 Schenectady byl úspěšně opraven a poté vypuštěn na moře.

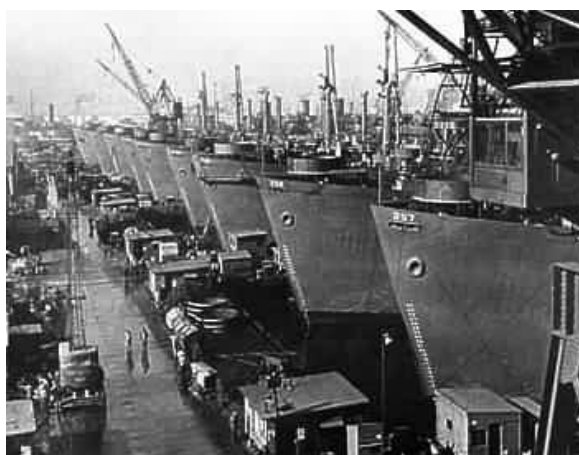
Obr. 4.2: Výrobní loděnice pro lodě Liberty[8]

Ke stejné kategorii lodí s totožným problémem lze řadit i známé lodě Liberty. Tyto lodě byly vyráběny za účelem rychlého zásobování Evropy zasaženou válkou. V roce 1940 bylo vyrobeno těchto lodí 200 kusů. Proto, aby bylo možné vyrábět takové množství lodí za tak krátký interval byla pro výrobu použita metoda svařování jednotlivých už předem vyrobených částí lodě namísto do té doby používaného nýtování. Výroba těchto plavidel z počátku trvala 70 dní, ale ke konci války byla zkrácena na 2-3 týdny a rekordní čas výroby jedné lodi byl 4 dny a 15 hodin. Lodě se vyráběly ve speciálních docích viz obr. 4.2.
